Die Tauwasserbildung und die Durchfeuchtung der Bauteile bei massiven Gebäuden Teil 2

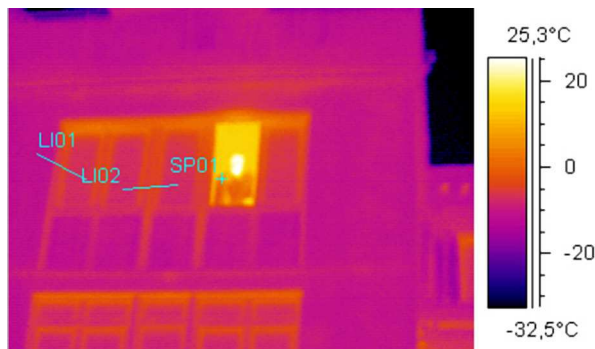
Durch nächtliche Abstrahlung bei klarem Himmel unterkühlt sich die Wandfläche und kann einige Grad niedriger sein, als die der umgebenden Luft. Die Abkühlung der Oberflächen erfolgt sowohl im Sommer als auch im Winter, wobei im Sommer durch die höhere Tagestemperatur schnell ein Ausgleich erfolgt. Dieses Beispiel zeigt eine Aufnahme einer wärmegeämmten Fensterfassade (Bild 1), die gegen 8 Uhr (kurz vor Sonnenaufgang) bei einer Außentemperatur von ca. -3 bis -4°C aufgenommen wurde. Die Isotherme LIO1 im Bild 2 zeigt eine Oberflächentemperatur von -12°C auf der Dämmung und -4°C auf der äußeren Fensterfläche.

Bild 1: Oberflächentemperatur einer wärmegeämmten Fassaden. Bei einer Lufttemperatur von circa -4°C , 8 Uhr
