Die Tauwasserbildung und die Durchfeuchtung der Bauteile bei älteren massiven Gebäuden Teil 1

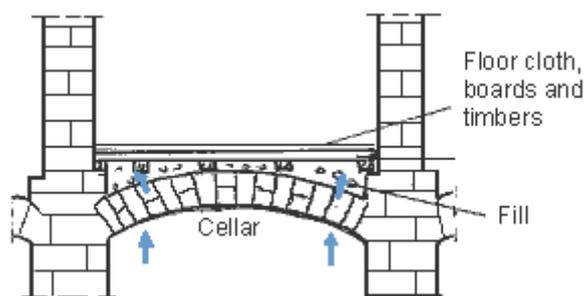
Bild 1: Die Feuchtigkeit aus dem Keller und die kühle Oberfläche des Holzfußbodens führen zur Feuchteerhöhung der Dielung.

Länger anhaltende Tauwasserniederschläge können zu Feuchteschäden führen, die einmal zur Herauslösung gebundener Salze in den Baustoffen führen, aber auch eine Schimmelpilzbildung verursachen und günstige Wachstumsbedingungen für Holz zerstörende Pilze und Insekten bieten. Besonders betroffen sind hier Lagerhölzer und die Dielung über einer Kappe im Erdgeschoss (siehe

Bild1), die Balkenköpfe im Außenmauerwerk und Fachwerkkonstruktionen. Wobei für eine biologische Schädigung langfristig bereits niedrigere Feuchten im Mauerwerk ausreichen.

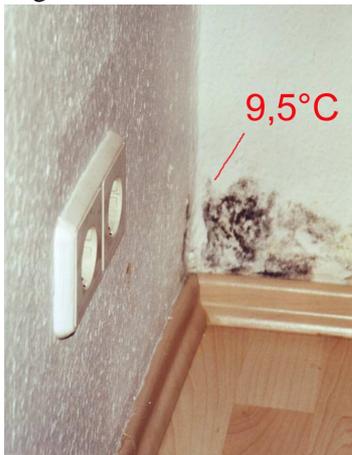
Bild 2: Schimmelpilzbildung als Folge einer Tauwasserbildung an einer Gebäudeaußenecke. Raumlufttemperatur $17,6^{\circ}\text{C}$ bei einer relativen Luftfeuchte von 53 %.

[12] Ein Beispiel stellt das Bild 2 dar, wo eine Tauwasser- und Schimmelpilzbildung im Wandeck auf der Raufasertapete erfolgte. Hier liegt nicht nur eine niedrige Oberflächentemperatur vor, sondern der Wassertransportprozess wird durch die Dispersionsfarbe auf der Tapete und eventuell auch durch die Farbbeschichtung auf der Außenseite behindert. Die Feuchteerhöhung erfolgt aber auch am Auflager des Streichbalkens der Holzbalkendecke, die meist eine höheren Schädigung durch Holz zerstörende Insekten oder Pilze haben.
